北辰区规划潞江东路（克尔伦公司）地块  
场地环境调查与风险评估报告

天津生态城环境技术咨询有限公司

二〇一八年五月

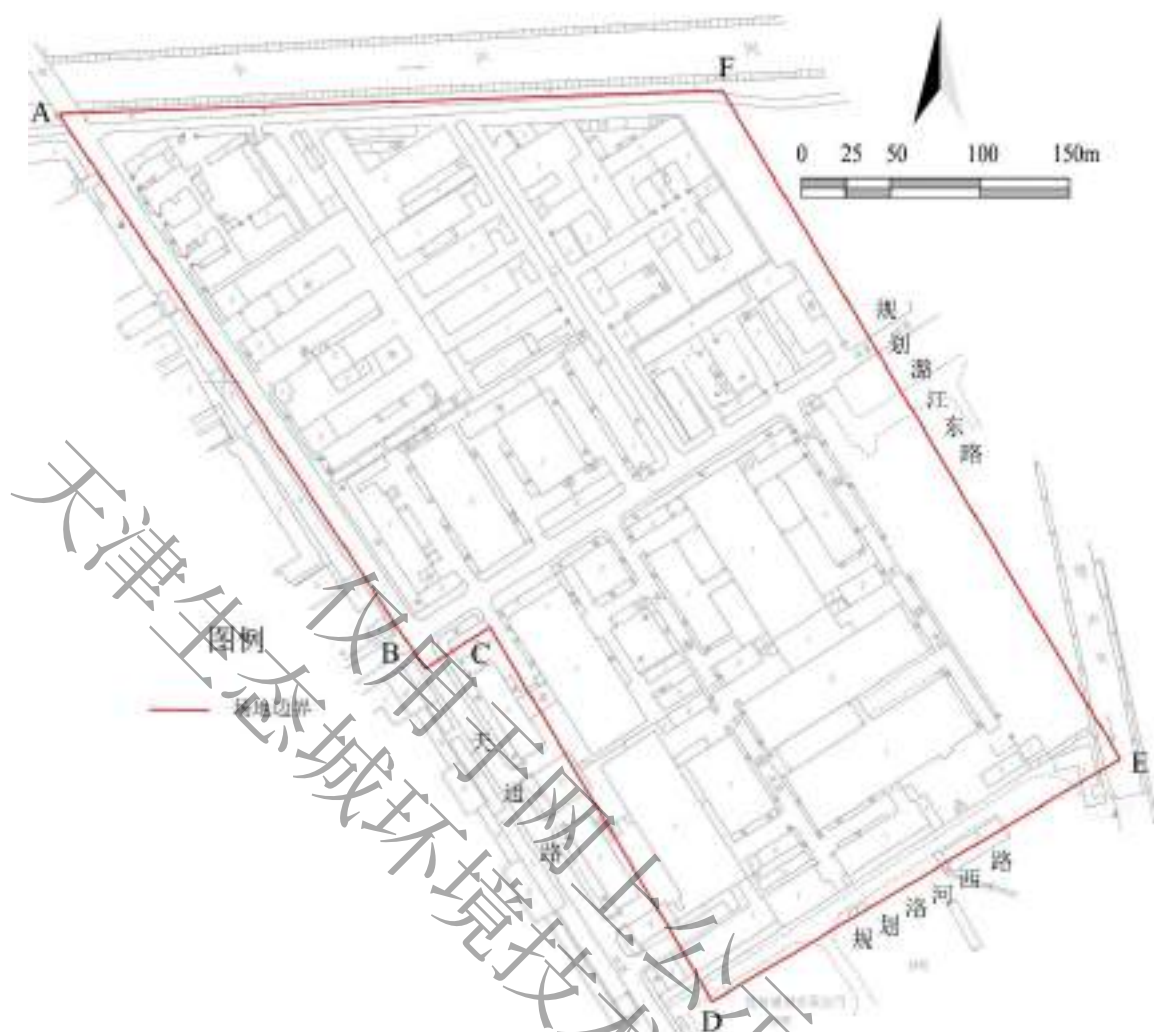
图 1.1-2 场地边界范围示意图

克尔伦地块位于天津市北辰区，北侧紧邻丰产河，地处天通路与天广路之间，场地调查面积 152776.45m<sup>2</sup>，具体位置见示意图 1.1-1。此地块四至范围为北起丰产河右堤，南至洛河西道；西起天通路，东至规划潞江东路。场地边界范围及边界坐标如表 1.1-1 和图 1.1-2 所示。

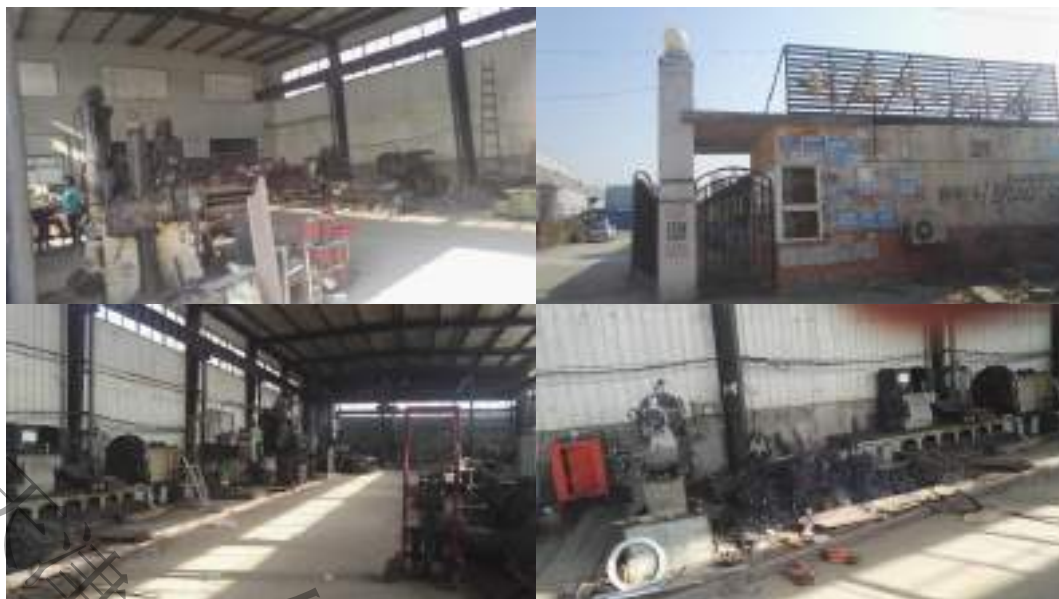
图 2.1-3 利益成金属制品有限公司

利益成金属制品有限公司，主要经营金属制品、金属材料加工，金属材料零售兼批发，至 2017 年 3 月此公司在继续生产，厂房内有金属碎屑及少量油污。

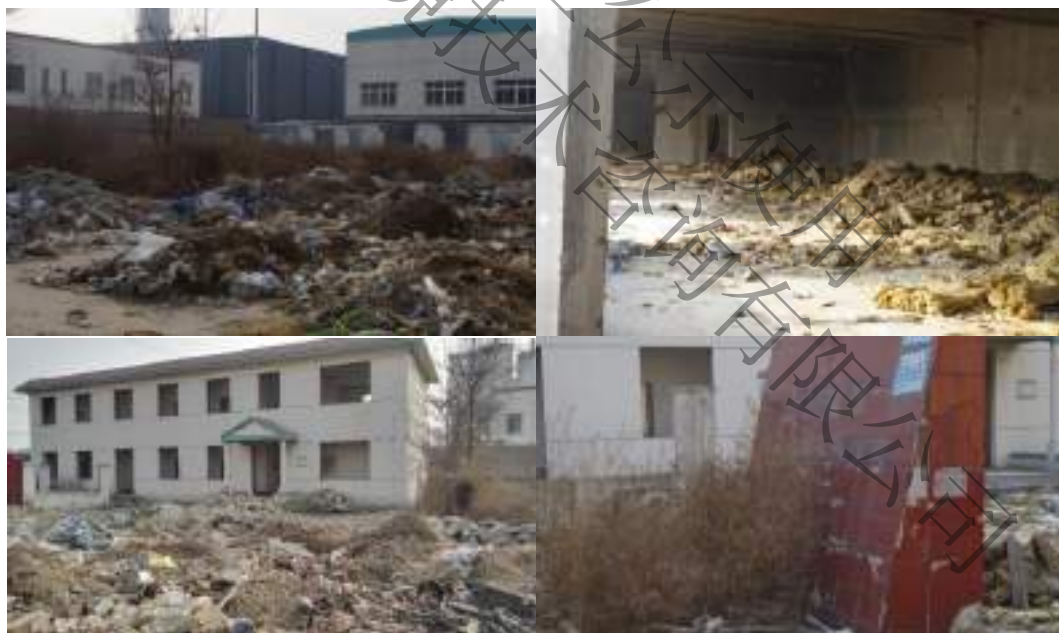
图 2.1-6 天津市圣彩涂装技术发展有限公司

天津市圣彩涂装技术发展有限公司成立于 1997 年，主要从事静电粉末涂装加工及相关化工产品的研发，研发的主要产品有“水基”和“溶剂型”脱漆剂，脱脂剂，磷化液，现场踏勘期间企业已搬迁，厂房内有废弃的保温绵，院内堆有建筑垃圾及生活垃圾。

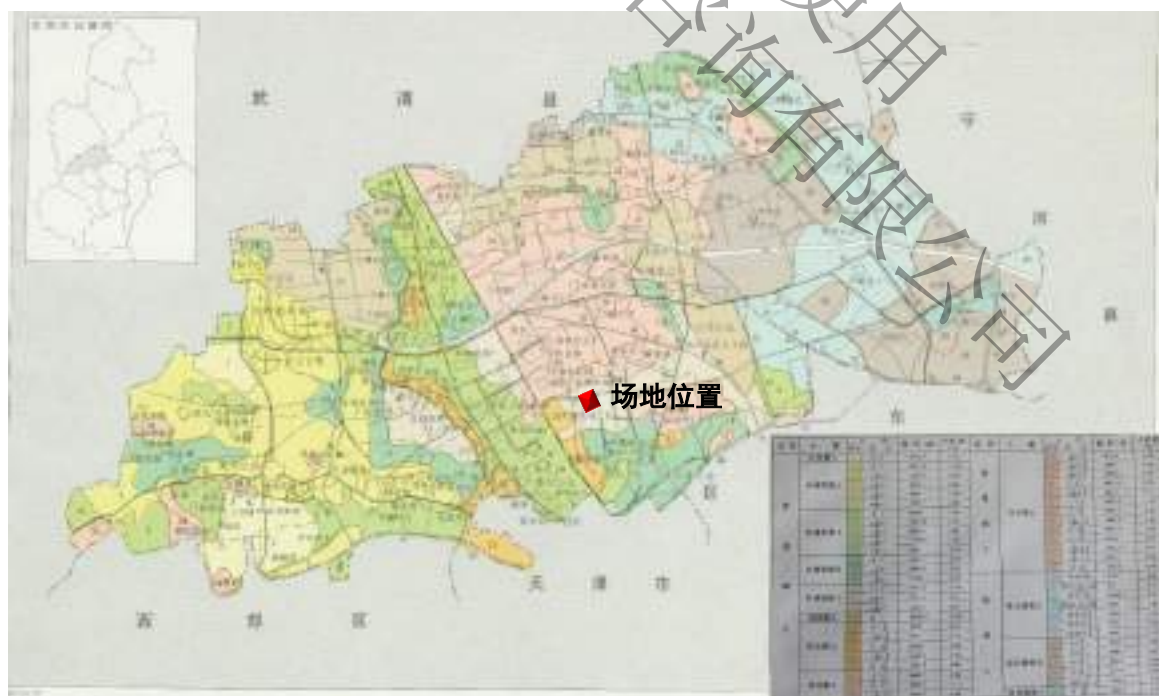
图 2.2-1 天津市北辰区土壤类型分布图

北辰区处于新华夏构造体系的华北沉降带的东北部，次级结构为沧县隆起北段、冀中坳陷东北部。区内及邻近地区主要断裂有：天津北断裂，位于区境东部，从东堤头穿过，走向北东，倾向北西，长 40 多公里，为活动断裂。1976 年唐山地震时，该断裂有活动。境内地层分布以亚砂土、亚粘土为主，一般西部较粗向东变细。钻孔剖面 150m 深度以内主要为亚粘土、粘土及细沙等组成。北辰区土壤系在近代河流冲击物上发育并受地下水影响，经过人为耕种熟化而形成。土壤分布规律受永定河泛滥影响，自西向东依次为普通潮土、盐化潮土及湿潮土，这三种土壤分别占耕地总面积的 59.3%、14.5%和 26.2%。

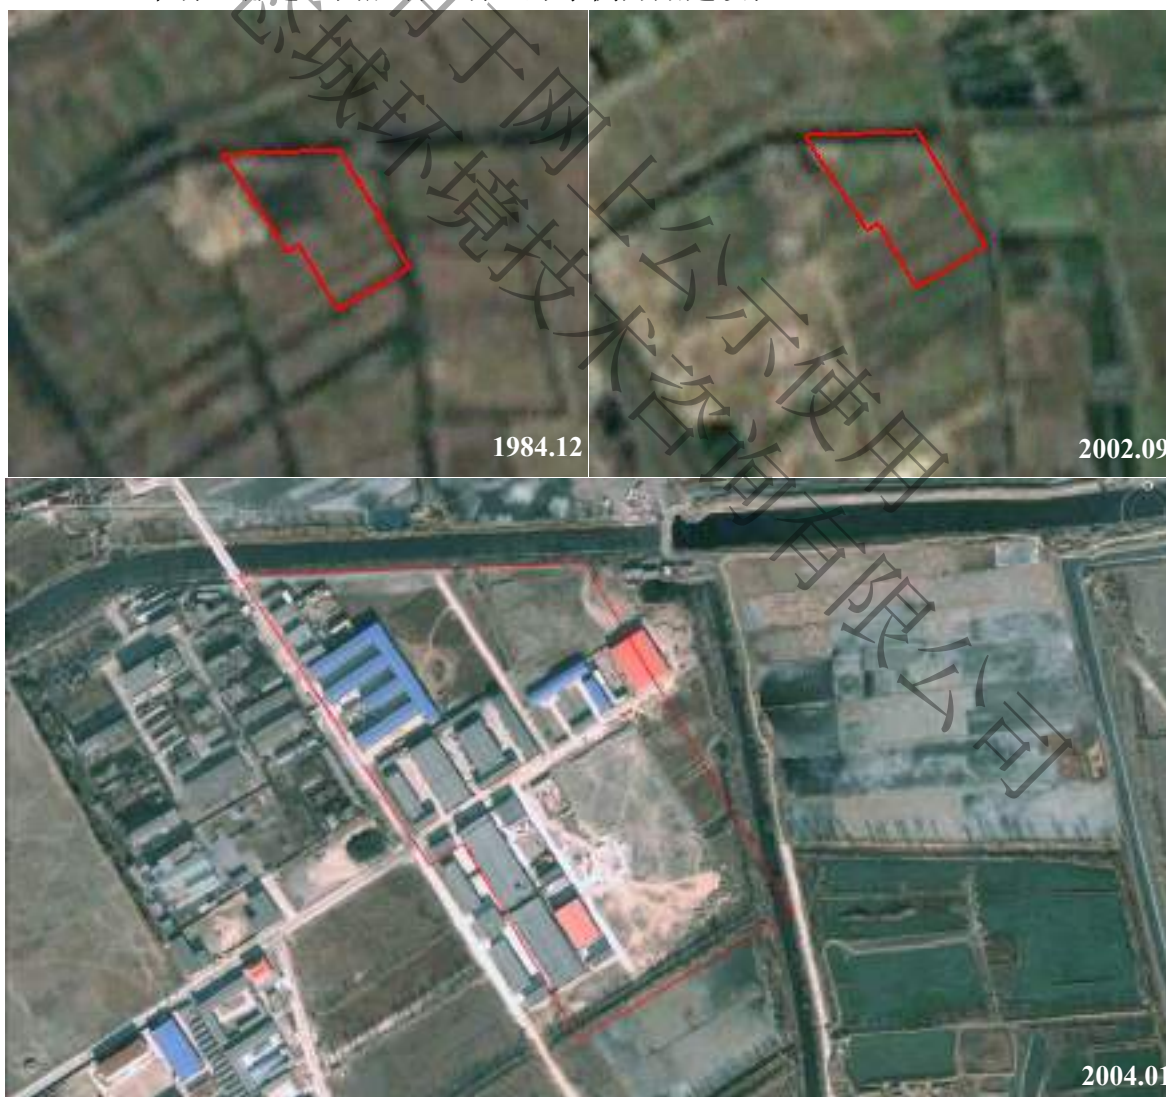
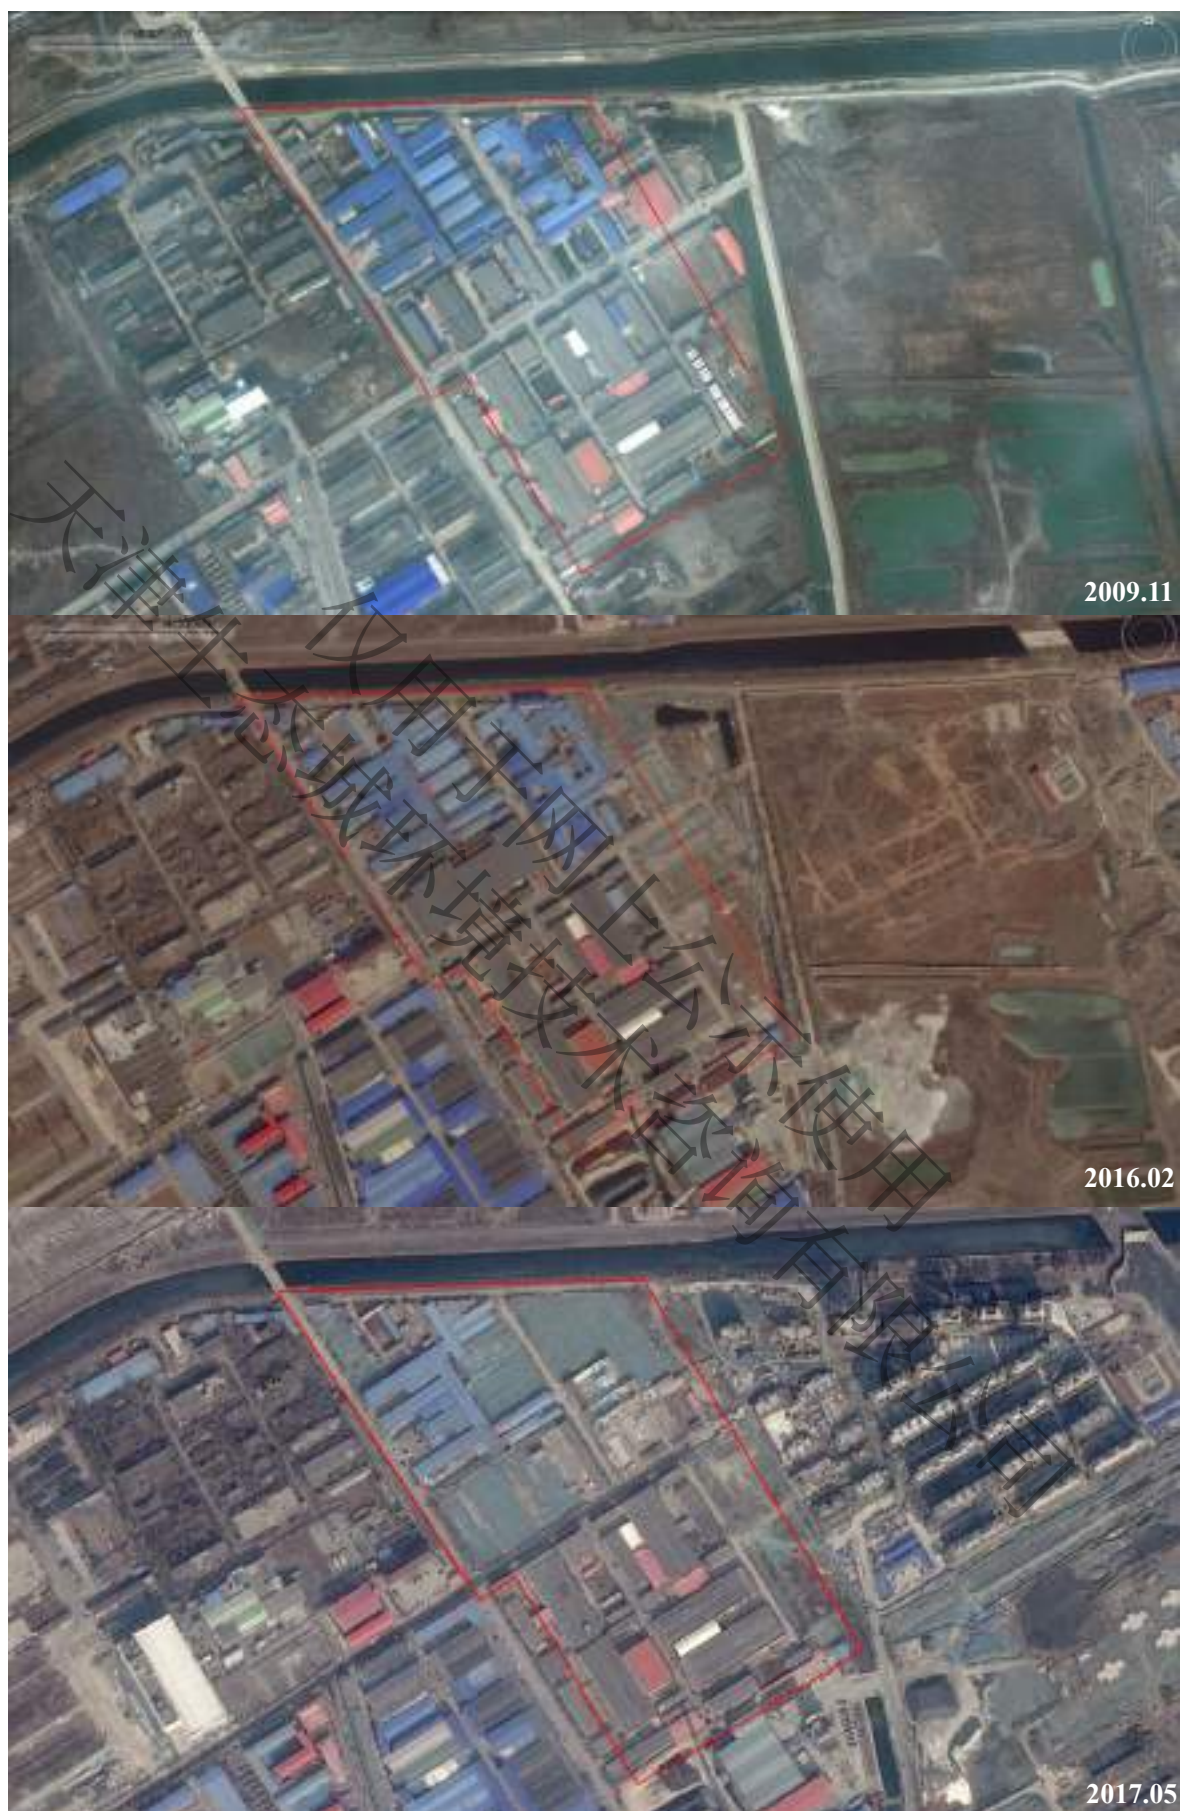
图 2.3-1 场地历史卫星影像变化图

2016 年场地最东侧开始拆迁，原建筑已拆除；

2017 年场地拆迁全面启动，场地外东侧开始建设住宅。

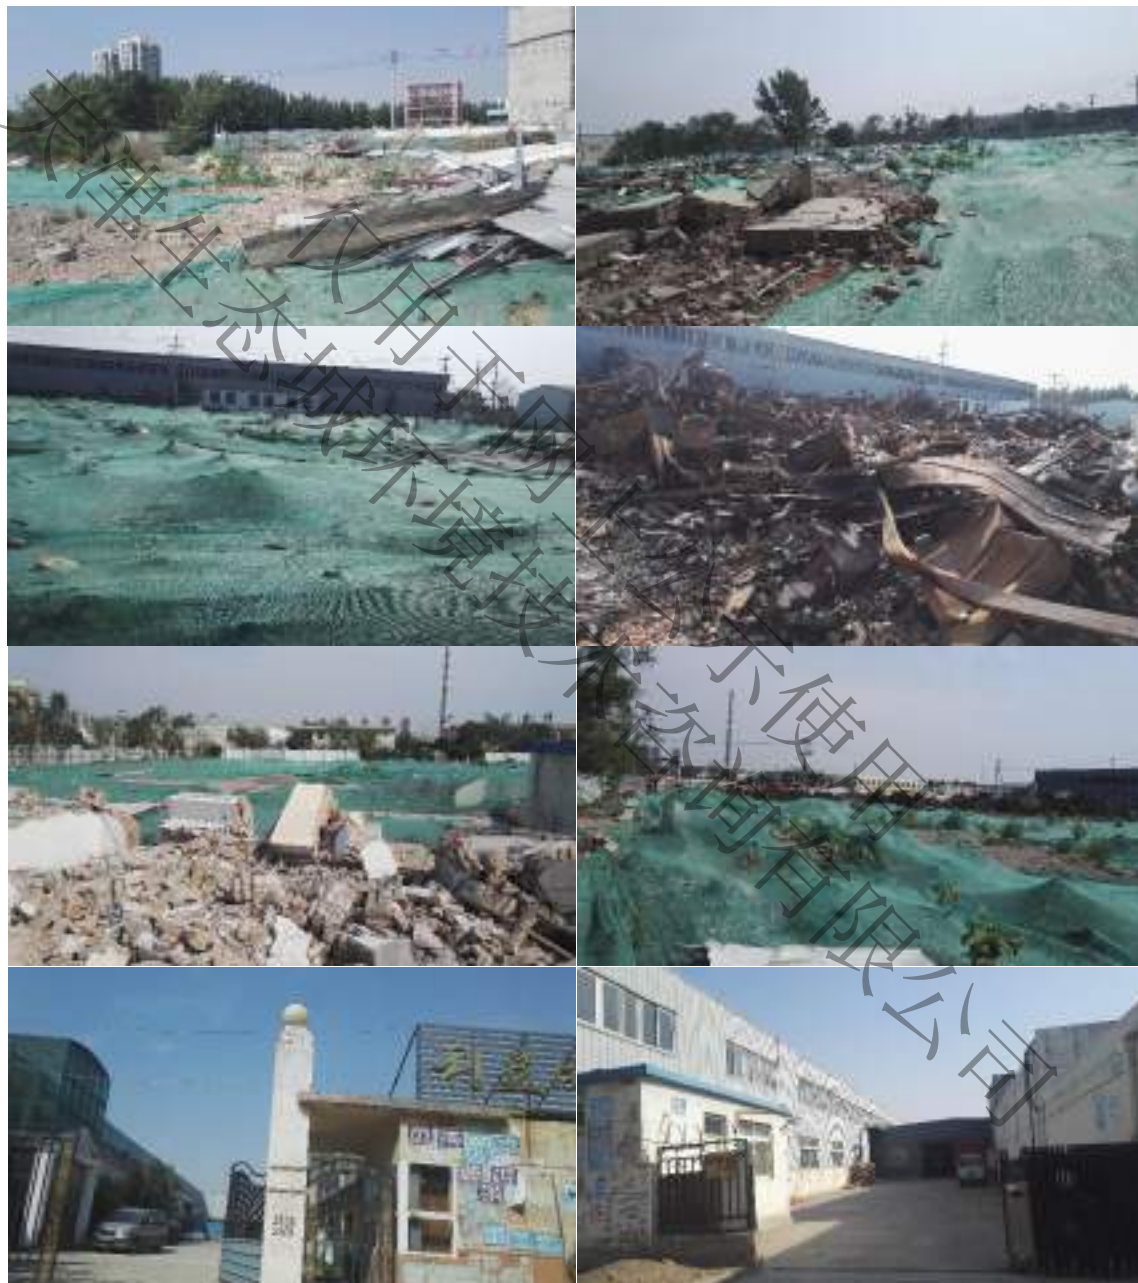
图 2.4-1 克尔伦天盈道北侧现状照片（2017.06）

克尔伦地块地面位于天穆镇都市产业园内，2017 年 6 月天盈道北侧大部分企业已搬迁并拆除，剩余 2 家企业未拆除，场地分别为亚新特塑料、利益成金属制品，位于场地东侧，此区域后于 9 月份拆除。场地现场大量建筑垃圾及废铁堆积，原厂房硬化地面部分未拆除，现场有垃圾焚烧痕迹。

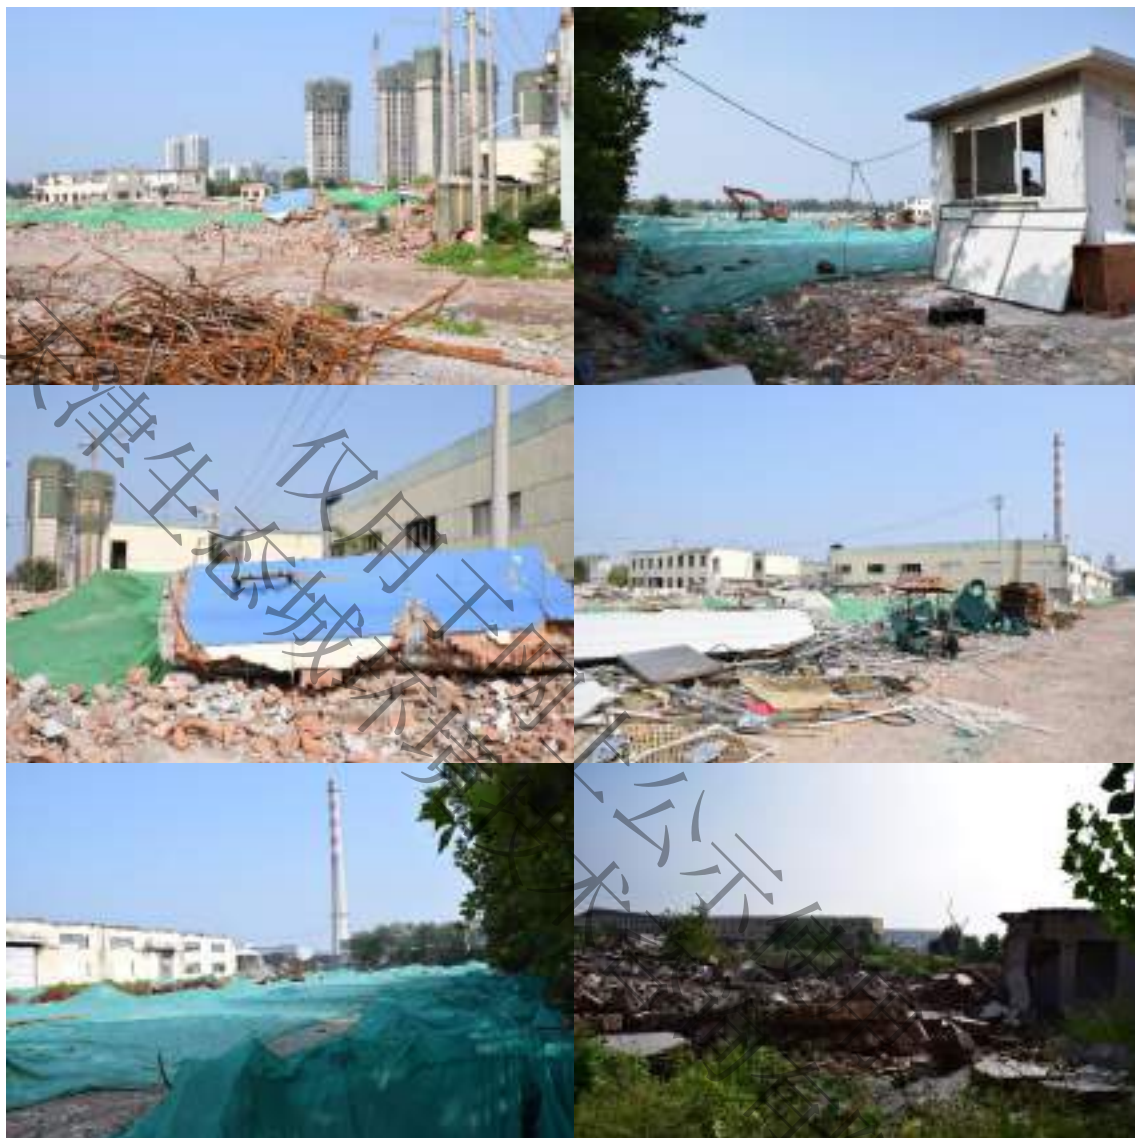
图 2.4-2 克尔伦天盈道南侧现状照片（2017.09）

2017 年 9 月天盈道南侧进行拆除，大部分厂房已拆除，部分厂房未拆除。场地

堆积大量建筑垃圾及废旧钢铁，原厂房硬化地面部分未拆除，在原康宏园食品配料有限公司所在地能闻到明显的食品调料香味。

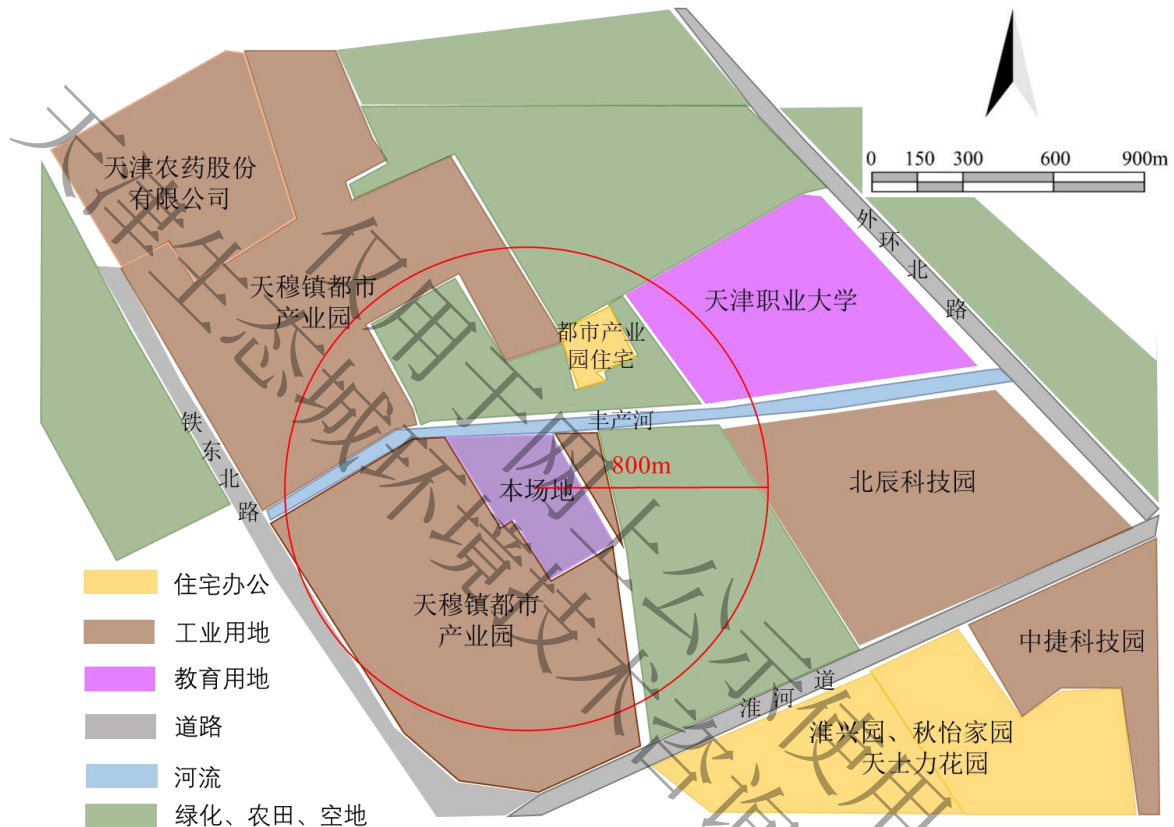
图 2.6-1 场地 800m 范围敏感区及污染源分布图（2009 年）

通过现场踏勘、网络查询及卫星影响分析，场地位于天穆镇都市产业园内，此产业园所在区域 2003 年前为农田，2003 年开始陆续建设厂房，到 2014 年启动拆迁，企业陆续迁走。场地约 800m 范围周边敏感区及污染源分布情况如图 2.6-1 所示，具体信息如表 2.6-1 所示。
