北辰区核心区 14 号地块

场地环境调查与风险评估报告

天津生态城环境技术咨询有限公司

二〇一七年七月

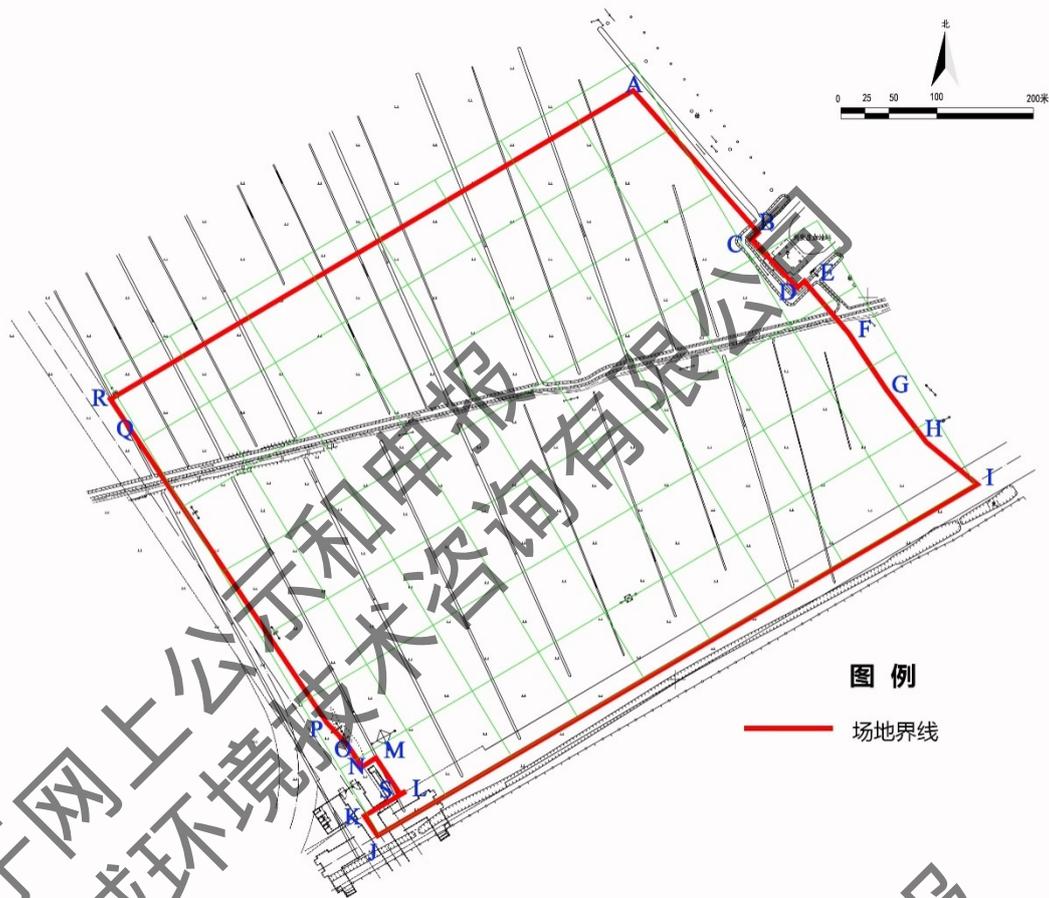
图 1.4 场地边界范围示意图

该场地位于天津市北辰区中部，北起沁河中道，南至龙门东道；西至淮东路，东至汀江东路。调查面积为 355501.3m²（533.25 亩）。场地边界范围及边界坐标如表 1.1 和图 1.4 所示。

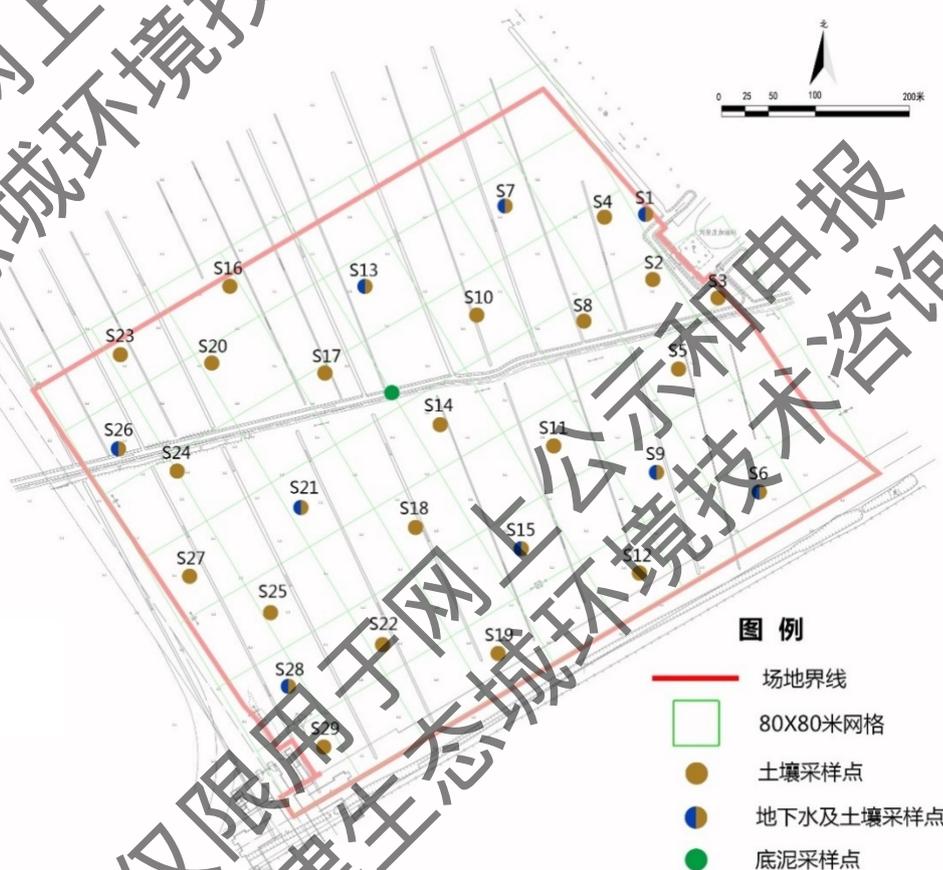
图 6.1 采样调查点位布置示意图

14 号地块均为农田，根据《场地环境调查技术导则》（HJ 25.1-2014），本项目采用系统布点法。同时在场外外部无污染区域设置对照点。地下水采样点布设结合场区地下水流向的同时考虑农田水渠情况，进行布点。布点情况详见图 6.1 和表 6.1。对照点选取北辰区 12 号地块 I-4S 点位。其中，S1、S2 和 S3 点主要目的是调查加油站地下石油储罐是否存在泄露，是否对场地土壤和地下水造成污染。

(1) 14 号地块面积较大，调查过程中，共布置 29 个土壤监测、9 个地下水监测点和 1 个底泥监测点，采用系统布点，满足了技术导则的要求，但是，仍然可能存在遗漏个别污染物浓度高的区域，使调查结果不够准确。

(2) 采用系统布点法，共设置土壤采样点 29 个，地下水监测井 9 个，底泥监测采样点 1 个。监测指标包括重金属、挥发性有机物（VOCs）、半挥发性有机物（SVOCs）、总石油烃（TPH）等
