温州液化天然气（LNG）项目竣工 海洋环境保护验收调查报告

建设单位：浙江浙能温州液化天然气有限公司

编制单位：大连华信理化检测中心有限公司

2024年4月

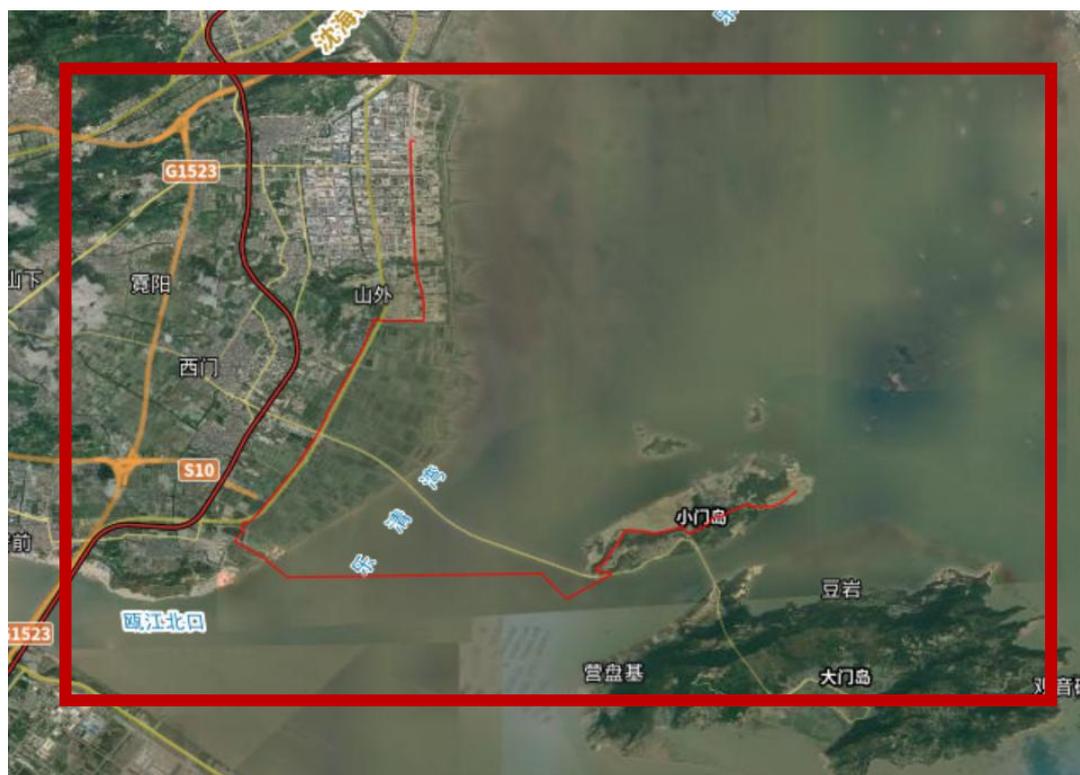
图 2.3-1 竣工环境保护验收调查范围

根据《温州液化天然气（LNG）项目海洋环境影响报告书》中评价范围，结合项目实际建设内容及各污染因子预测影响范围，确定本次竣工环境保护验收调查范围为南北向12km，东西向13.5km的矩形内海域，如图2.3-1所示。
